Vandværket

Lokalitet:	350-V02-0042-00
Navn:	Englerup Indelukke Vandværk
Adresse:	Indelukket 31, 4060 Kirke-Såby
Kontaktperson:	Formand: Allan Meier Bahn
Dato for besigtigelse:	04-10-2010

Lokalitet:	350-V02-0044-00
Navn:	Englerup Vandværk Amba
Adresse:	Vibekæret 8, 4060 Kirke-Såby
Kontaktperson:	Formand: Henrik Bendsen
Dato for besigtigelse:	06-10-2010

Lokalitet:	350-V02-0040-00
Navn:	Møllegårdens Vandværk
Adresse:	Rugvangen 7, 4060 Kirke-Såby
Kontaktperson:	Grundejerforeningen Møllegården v. Bjarne Hørlykke
Dato for besigtigelse:	04-10-2010

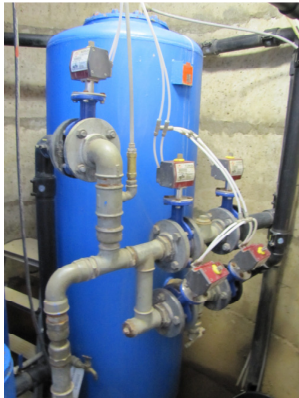
Ingen rentvandspumpe (Hydrofor)
Datakilder	Besigtigelse d. 04-10-2010

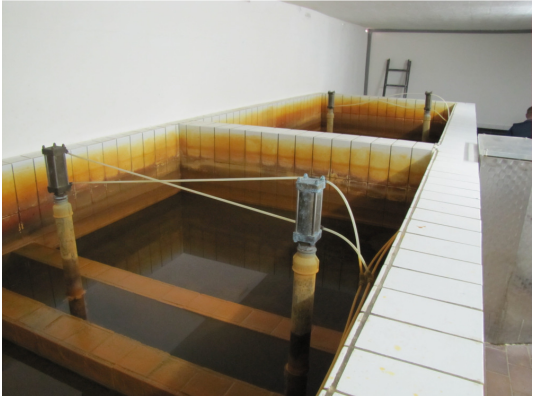
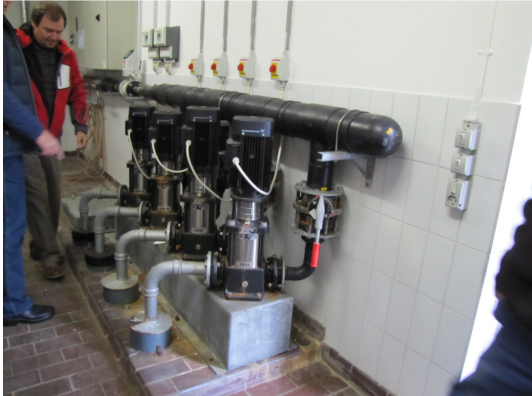
Teknisk anlæg	
Iltningsmetode	Iltningstårn (nyt iltningstårn i 2012)
Filtrering	Åben dobbelt filtrering
Antal filtre og type	2 stk sandfiltre
Filterareal/-kapacitet (total)	10 m ³ /t
Filterskyl metode / hyppighed	Luft og vand / hyppighed af skylning er baseret på m ³ behandlet vand
Skyllevandsmængde/-kapacitet	Ukendt
Skyllevandsafledning	Bundfældningstank, der tømmes af slamsuger
Rentvandsbeholder	100 m ³
Tilsætningsanlæg	Ingen - overvejer blødgøringsanlæg pga høj pH
Rentvandspumper	2 stk 8 m ³ /t og 2 stk 16 m ³ /t
Pumpestyring	Frekvensstyret
Afgangstryk	3,5 bar
Foto af filter	Foto af rentvandspumper

Der bør kigges på årsagen til turbiditetsoverskridelserne og de store udsving i jernindholdet. Evt. bør det undersøges om filtermaterialet trænger til udskiftning eller der skal foretages hyppigere skylning.

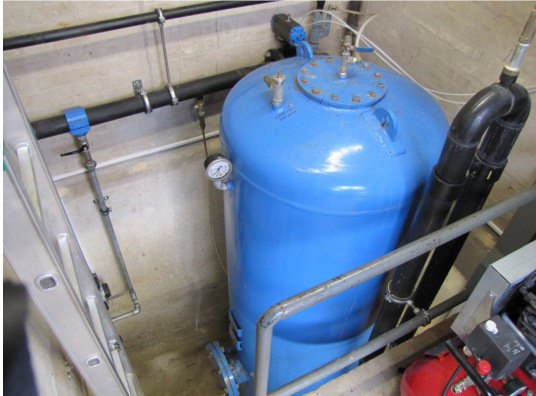
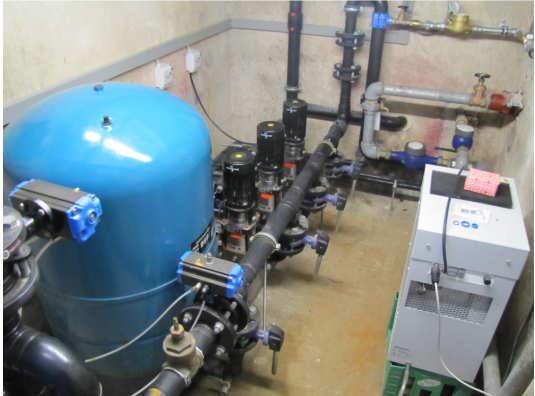
Teknisk anlæg	
Iltningsmetode	Kompressor
Filtrering	Trykfilter
Antal filtre og type	1 stk
Filterareal/-kapacitet (total)	Ukendt
Filterskyl metode / hyppighed	Vand
Skyllevandsmængde/-kapacitet	Ukendt
Skyllevandsafledning	Via slambassin og videre til offentlig kloak
Rentvandsbeholder	20 m ³
Tilsætningsanlæg	Ingen
Rentvandspumper	3 stk Grundfos: 6 m ³ /t
Pumpestyring	Hver pumpe giver vand til forskellige områder
Afgangstryk	Ca. 3 bar
Foto af filter	Foto af rentvandspumper

Rentvandskvalitet	
Hovedkomponenter	Flere overskridelser af nitritindholdet - der er lavet recirkulation af rentvand. Derudover overholder iltniveauet kun lige vandkvalitetskravet.
Mikrobiologi	Ingen overskridelser
Metaller	Ingen overskridelser
Miljøfremmede stoffer	Ingen overskridelser
Udvalgte tidsserier	Tidsserier ses bagerst i datablad
Datakilder	JUPITER, Vandværket d. 05-10-2010

Det anbefales, at vandværket omlægger indvindingen således at sænkningen af grundvandet reduceres, hvilket mindsker risikoen for at indvindingen trækker forurening ned til grundvandet. Samtidigt forbedres vandbehandlingen, da opholdstiden i filtrene bliver større.
