Vandværket

Lokalitet:	350-V02-0042-00
Navn:	Englerup Indelukke Vandværk
Adresse:	Indelukket 31, 4060 Kirke-Såby
Kontaktperson:	Formand: Allan Meier Bahn
Dato for besigtigelse:	04-10-2010

Lokalitet:	350-V02-0044-00
Navn:	Englerup Vandværk Amba
Adresse:	Vibekæret 8, 4060 Kirke-Såby
Kontaktperson:	Formand: Henrik Bendsen
Dato for besigtigelse:	06-10-2010

Lokalitet:	350-V02-0040-00
Navn:	Møllegårdens Vandværk
Adresse:	Rugvangen 7, 4060 Kirke-Såby
Kontaktperson:	Grundejerforeningen Møllegården v. Bjarne Hørlykke
Dato for besigtigelse:	04-10-2010

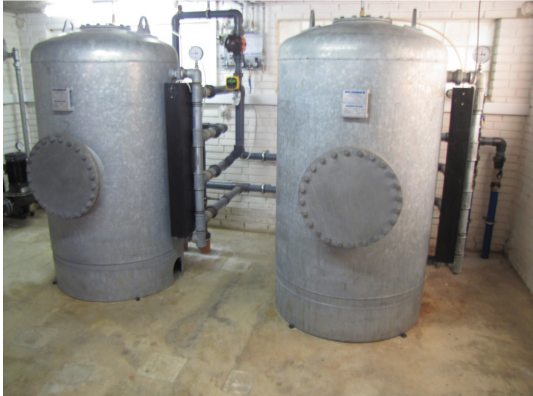
Teknisk anlæg	
Iltningsmetode	Iltning i trykfilter vha. kompressor
Filtrering	Lukket enkelt filtrering
Antal filtre og type	2 stk trykfilter
Filterareal/-kapacitet (total)	6 m ³ / t x 2
Filterskyl metode / hyppighed	Luft / vand / Ukendt
Skyllevandsmængde/-kapacitet	Ukendt
Skyllevandsafledning	Offenligt kloak
Rentvandsbeholder	Ca. 50 og 30 m ³ , der er i forbindelse med hinanden
Tilsætningsanlæg	Intet
Rentvandspumper	2 stk. Grundfos: 10 m ³ / t og 8 m ³ / t
Pumpestyring	Kører på skift
Afgangstryk	3,9 bar
Foto af filter	Foto af rentvandspumper
